תופעת קורוזיה גופרתית בשנאים – ממצאים חדשים

ולדימיר נטס, ד"ר אנטולי שקולניק, מריוס גריסרו
חברת חשמל לישראל

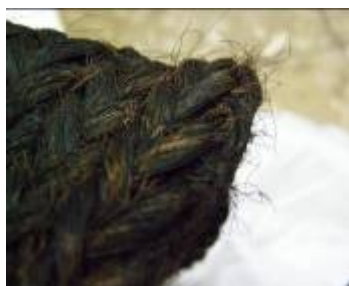
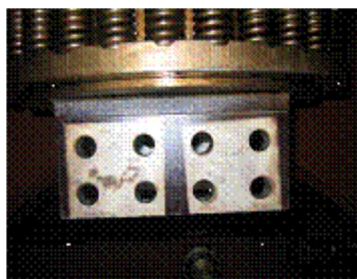
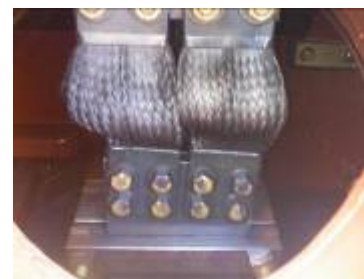
תמונה מס' 1: מכלול חיבורים מצד מתח נמוך

ברגים, דסקיות ואומים במכלול החיבורים צופו בחומר שחור. בבדיקה במיקרוסקופ אלקטרוני התגלה שבנוסף למתכות מהם עשוי מכלול החיבורים נמצאו הרכבים שונים של תרכובות נחושת וגופרית.

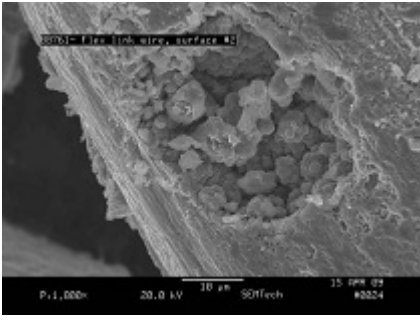
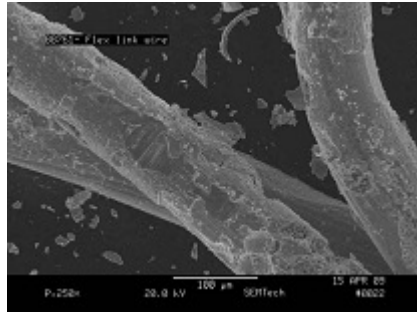
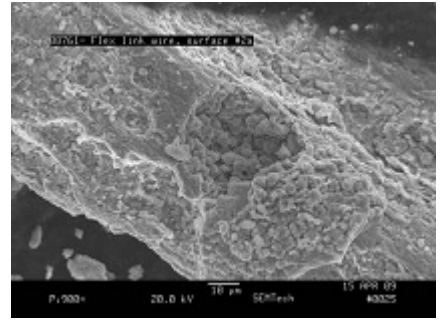
עיקר הפגיעה זוהתה בחיבורים גמישים שעשויים מחוטי נחושת בקוטר 0.2 מ"מ. ניתן לזהות שהחלקים של חיבורים גמישים שלא היו במגע ישיר עם השמן לא נפגעו. בבדיקה במיקרוסקופ אלקטרוני ניתן לראות שסיבי הנחושת שמהם מורכבים הגמישים, הותקפו בצורה נרחבת אופיינית לפגיעה קורוזיבית (ראה 3).

תמונה מס' 2 : פגיעה קורוזיבית בסיבי נחושת של חבורים גמישים במיקרוסקופ אלקטרוני התגלו סימני פגיעה בנייר בידוד של מכלול החיבורים מתח נמוך ע"י החומרים שמכילים תרכובת של נחושת וגופרית (ראה 4).

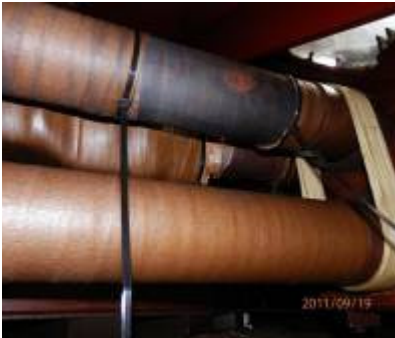
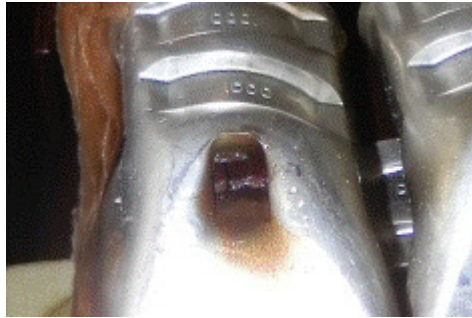
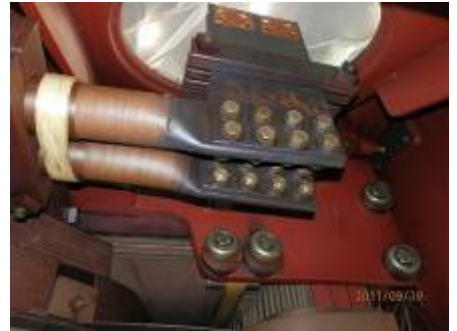
תמונה מס' 3 : משקעי תרכובת נחושת גופרתית באזורים שונים בוצע בדיקה ויזואלית והתגלו פגיעות בחלקי נחושת חשופים באזורים שונים של השנאי: קצוות כבלים של מחליף דרגות, קצוות גידי נחושת חשופים של חיבורים מצד מתח נמוך, פסי נחושת חשופים באזור מכלול החיבורים. כל חלקי הנחושת שהיו מצופים בלקה לא הותקפו ע"י קורוזיה.

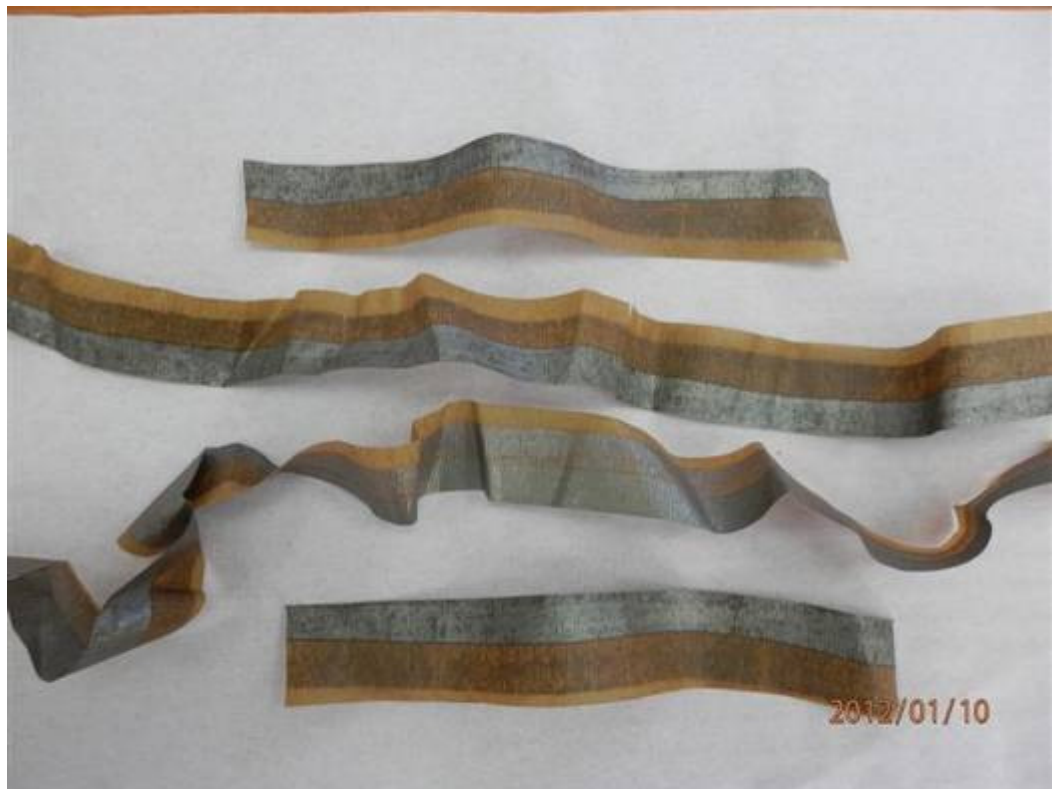
תמונה מס' 4 : נייר בידוד של חבורי מתח נמוך על פני השטח של קרטון בידוד סביב סלילי השנאי התגלו כתמים בצבע חום בעיקר באזורים בעלי צפיפות שדה חשמלי: בין פאזות שונות, מתחת ליציאה של מחליף דרגות באזור כניסה לסליל ויסות (ראה 5).

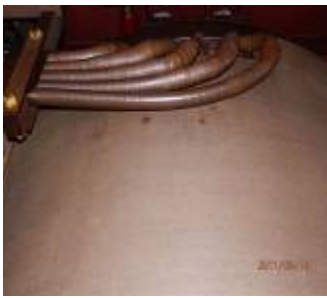
כתם פגיעה בקרטון באזור יציאות למחליף דרגות

הסימנים הללו הינם תוצאה של פיזור תרכובות נחשת גופרתית. החומר הנ"ל הינו חצי מוליך , לכן בכל מקום בו הוא מתיישב נוצר שינוי צפיפות שדה וכתוצאה מכך, עלולים להופיע התפרקויות חלקיות. נלקחו דגימות ונעשו בדיקות של הרכב הכתמים. בכל הכתמים נמצאה כמות של נחשת גופרתית ביחס אטומי זהה. הבדיקות נעשו בהשוואה לאזורים שונים של קרטון ללא כתמים.

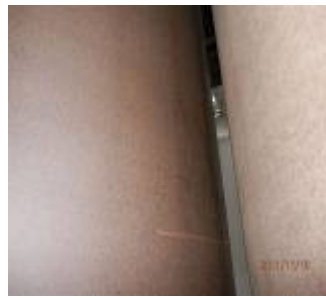
כתם בקרטון בין עמודי פאזות

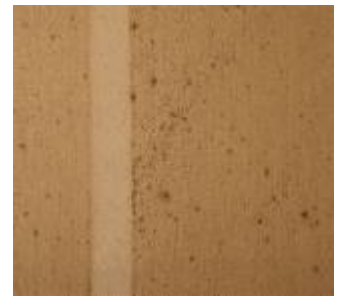
כתם פגיעה בקרטון באזור צלעות חיזוק/קירור

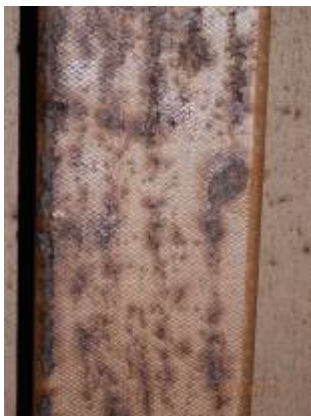
כתם פגיעה בקרטון באזור צלעות חיזוק/קירור

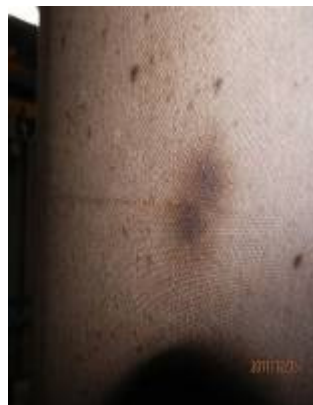
כתם פגיעה בקרטון

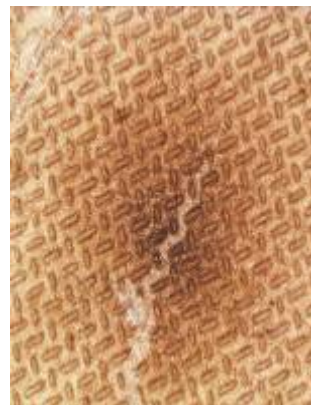
כתם פגיעה בקרטון

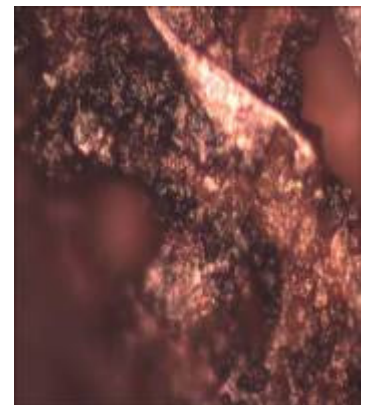
כתם בהגדלה

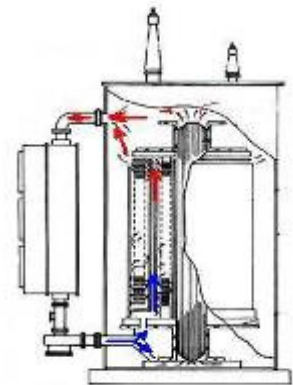
נקודות היניקה של השמן קרובות לאזורים חמים יותר של השנאי, כאשר דווקא באזורים אלה הסבירות להתפתחות קורוזיה גופרתית גבוהה יותר. מצב זה גורם לכך שזרימת שמן מוגברת באזורים חמים, יונקת ומפזרת גם את חלקיקי תרכובת נחושת גופרתית.

תמונה מס' 6: שיטת קירור כגורם לפיזור חלקיקי תרכובת של נחושת גופרתית

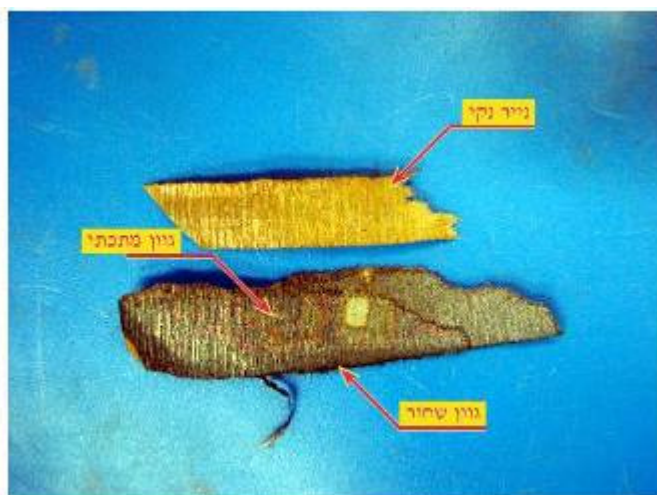
תמונה 1: מראה כללי של דוגמאות נייר השנאים אשר נמסרו לבדיקה. דוגמא אחת נראת נקייה, ודוגמא שנייה מכוסה בציפוי מתכתי.

תמונה מס' 9 : בדיקות משקעים על נייר בקרבת אזור התפוררות תילי נחושת חשופה

בתמונה 9 וטבלה נראות תוצאות מגנון הסעה של תרכובות נחושת גופרתית על ידי השמן. זרם השמן גורם למשקעים להפוך את הנייר לחצי מוליך.

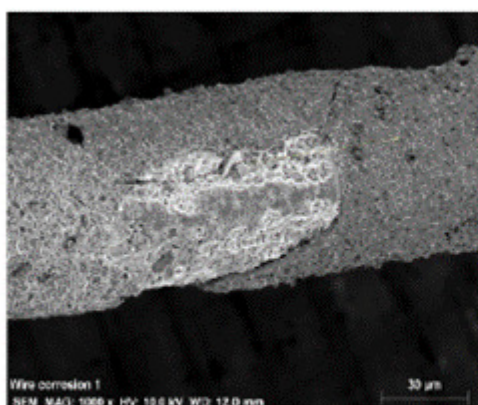
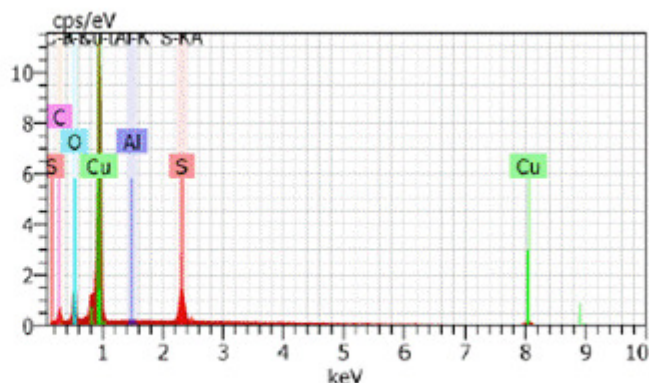
תמונה 10. תמונה מוגדלת של תיל נחושת חשוף לאחר פגיעתו על ידי הגופרית בשמן וניתוח אטומי של משקעים

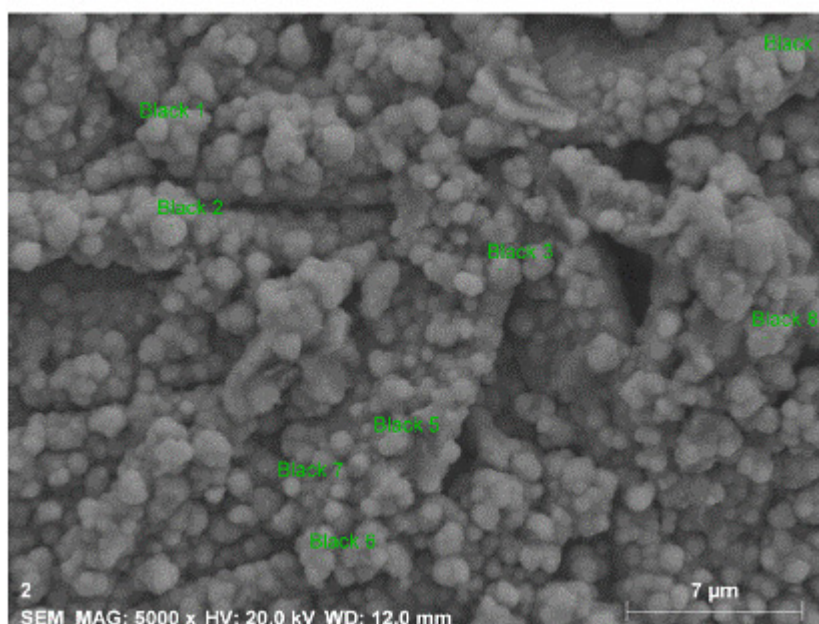
תמונה 11. תמונה מיקרוסקופית של חלק תרכובת גופרתית. הגבשושים הינם תוצר הקורוזיה גופרתית שמכילים גם נחושת.
